# 漁船海難の 再発防止に向けて

～ 漁船火災の分析 ～

平成17年3月  
函館地方海難審判庁

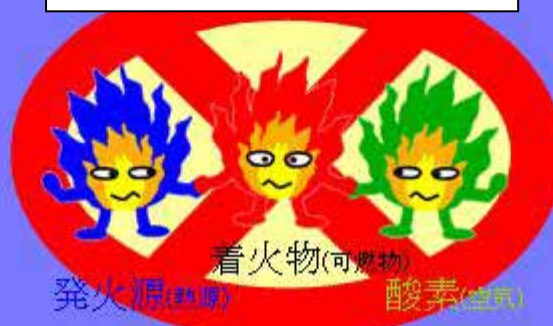
#### ATTENTION

手を組ませてはいけません！！

電気設備の正しい使用  
・ 傷や亀裂のある電線コード類の使用禁止  
・ 適合ヒューズの使用  
・ たこ足配線禁止  
専門業者による定期的な漏電有無の計測  
専門業者による定期的な絶縁抵抗の測定  
火気使用中はその場を離れない  
設備，器具類の破損・故障は速やかに修理  
喫煙は決められた場所で，たばこの火は確実に消し，灰皿へ

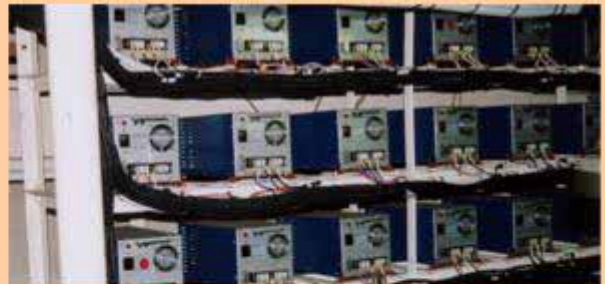
### (1) 集魚灯用安定器

いか一本つり漁船の集魚灯用安定器の総電力量は1隻で一般家庭数十軒分の契約電力量に相当します。集魚灯用安定器の寿命はほかの電気設備と同様に主として巻線などの部分に用いられている絶縁物の寿命によって決まります。

絶縁物の絶縁性能は，温度，湿度，振動などの使用環境に大きく左右され，洋上という過酷な使用条件下では更に短くなります。**安定器の寿命末期には**，絶縁性能が劣化し，**電路が短絡して異常発熱するおそれ**があり，**最悪の場合は被覆等が燃え上がる**こともあります。

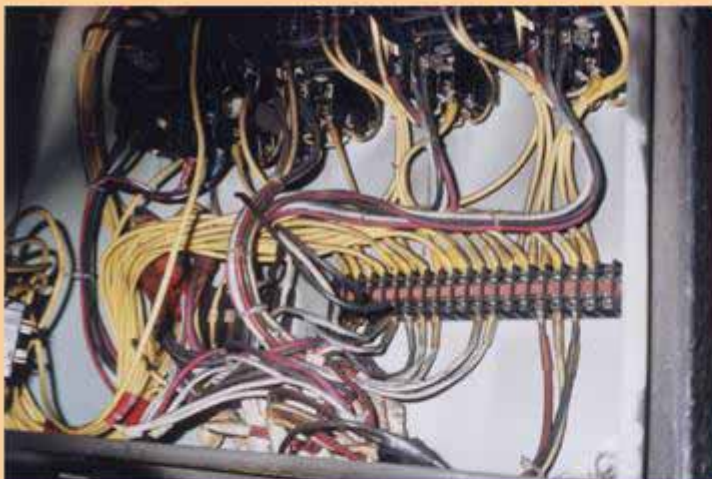
### (2) 電線コード類

電線コード類は，電気が漏れないよう被覆などにより絶縁処理されていますが，塩分を多く含んだ空気に常時触れている漁船では，使用環境が厳しく，長い間使用して劣化したり，傷が付いた被覆に海水がかかると，塩水が浸透して漏電のおそれが生じ，短絡火花による火災の原因となります。

また，電線の端子が緩むと，接触不良による局部発熱により絶縁劣化

が進行して短絡することもあります。

普段から，**電線コード類の取付け部に異常ながたつき・ゆるみはないか，異常なく動作するか，傷・ひび割れや変形はないか，異常な臭い・音・発熱はないか**などを点検する必要があります。
